GIN GLIDERS 注意喚起

Yeti Convertible 2 テープの接続を確認してください。

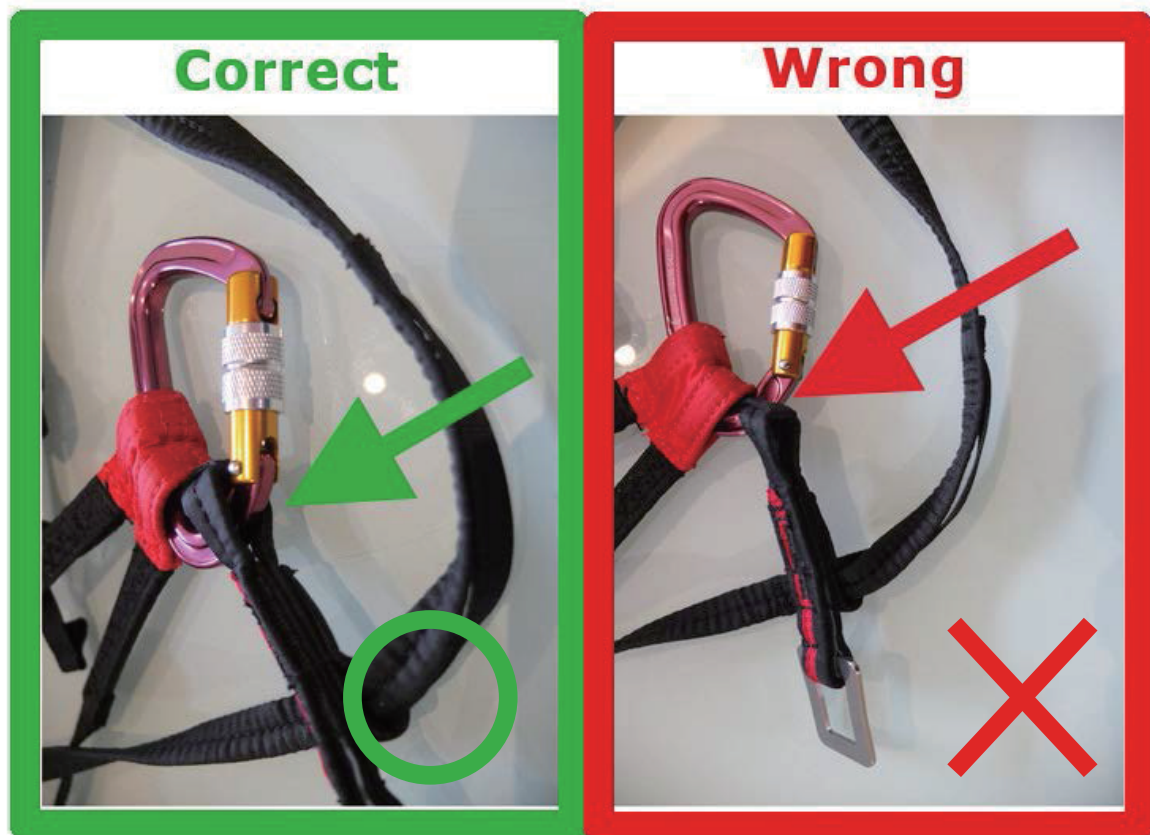
Yeti Convertible2をお使いのパイロットは、次回のフライトまでに3つのテープのループ全てが、下記写真のように正しくメインカラビナに通っていることを必ず確認してください。(マニュアルにも記載があります)

疑問に思うことや、確認したいことがある方はディーラーやスクールにお問合せください。
